## **Atelier de création et restauration de vitraux Carolyn Rogers**

### **LA RESTAURATION PRESENTEE**

Il s'agit de la restauration, commanditée par « Les Amis du Vieux Sézanne », de l'un des vitraux de la chapelle de l'Hôpital de l'ancien couvent des Récollets de Sézanne.

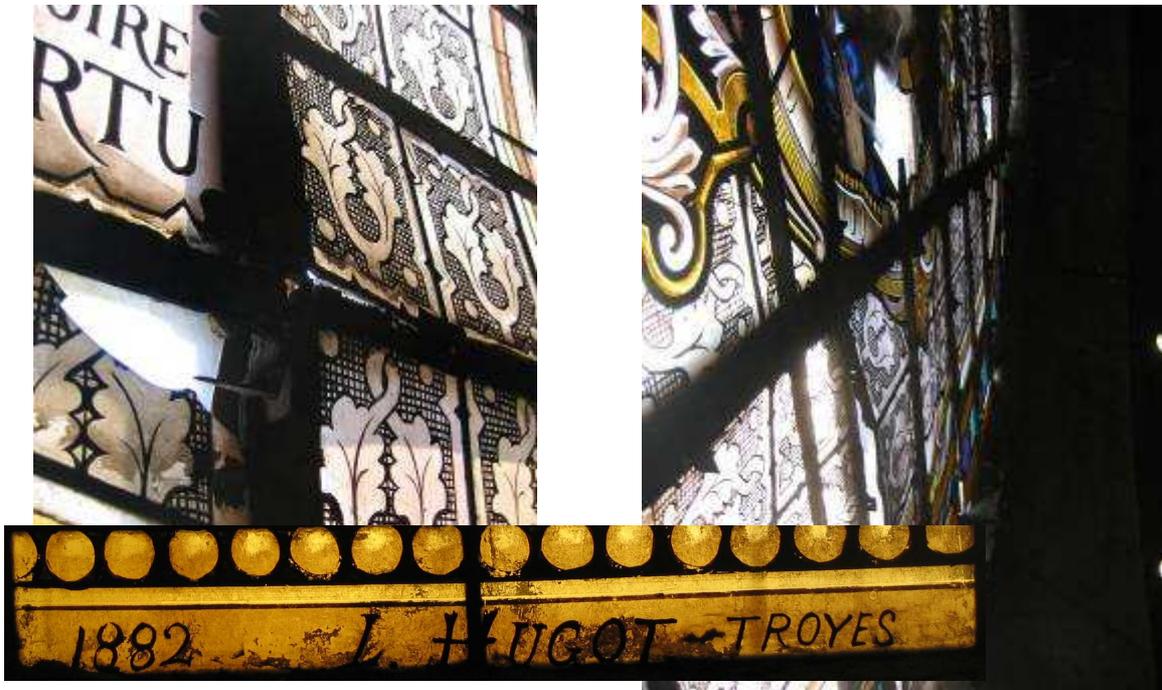
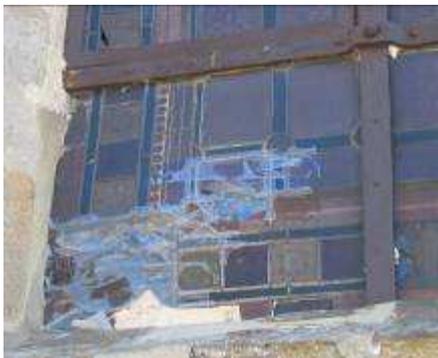
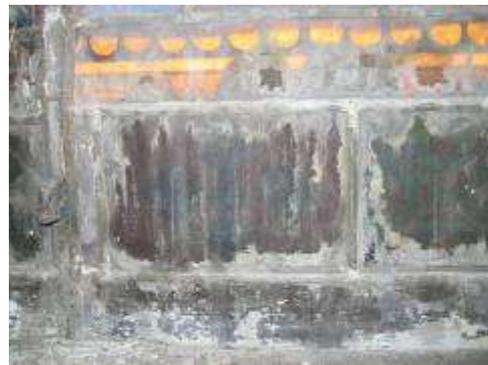
Le mauvais état de la verrière nécessitait une intervention rapide.

- Un grand nombre de pièces de verre étaient cassées, manquantes ou en très mauvais état.
- Les peintures avaient subi des altérations dues à la condensation.
- Les panneaux ne tenaient plus dans la maçonnerie, ceux-ci menaçant de tomber à tout moment. Du papier adhésif collé sur l'arrière des panneaux retenait la plupart des pièces cassées.
- Les ferronneries étaient abîmées ou manquantes en partie.

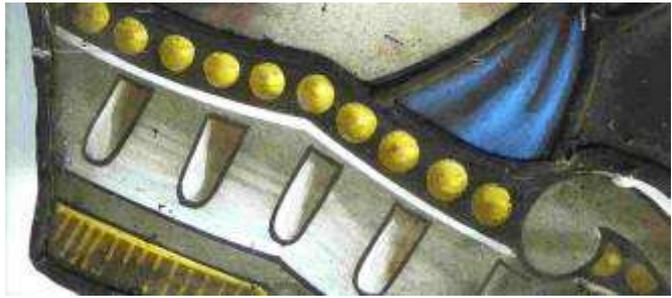
Filet perlé réalisé par le maître verrier

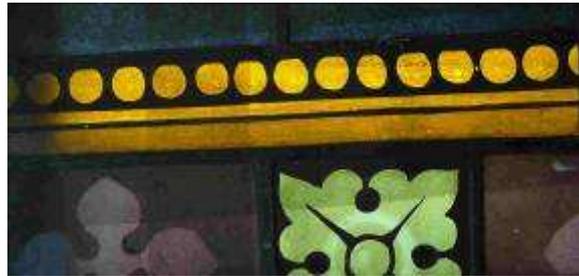
Filet perlé réalisé par l'apprenti

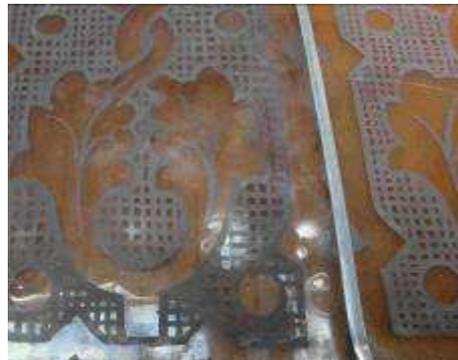
Verre surcuit. Le verre s'est déformé car la température de cuisson des grisailles était trop élevée.

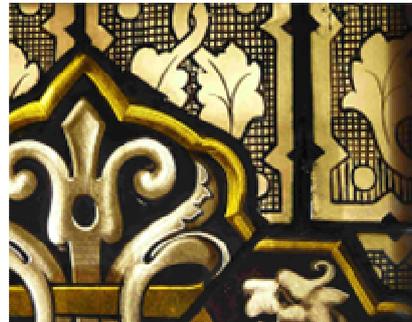
Dans le motif en cage à mouches, certains traits horizontaux ont été oubliés par le peintre verrier...

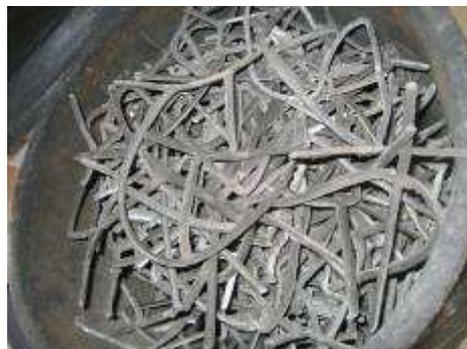
Plombs usagés...
